LETTRE TECHNIQUE

MODIFICATIONS NON APPROUVEES OU UTILISATION DE COMPOSANTS OU D'ACCESSOIRES NON APPROUVES PAR ROTAX®

POUR MOTEURS D'AERONEFS ROTAX®

SL-912i-005 R1

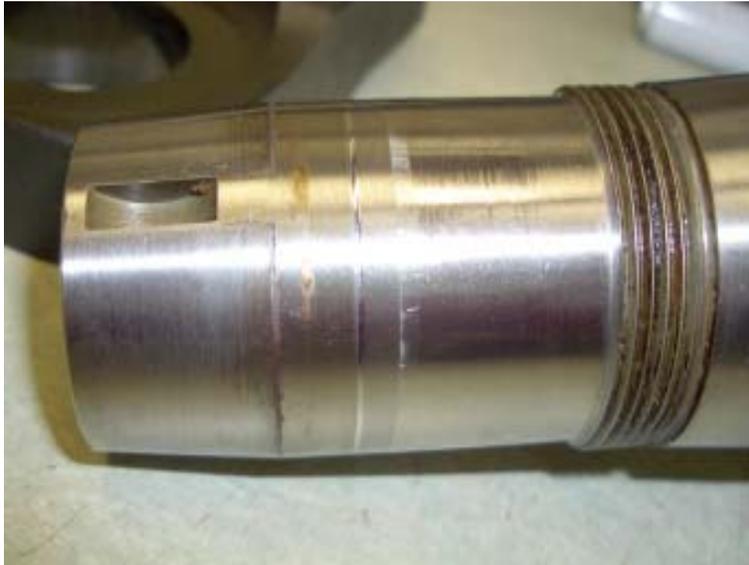
Fig. 1

- Le vilebrequin porte un n° de réf. ROTAX® 888164 et le numéro de série (S/N) 11798, mais ne porte aucune marque de révision. Il présente en revanche un certain nombre de graves défauts :
 - signes de corrosion dans la zone de la bague d'étanchéité d'huile (voir fig. 1) ;
 - le vilebrequin était hors limite de faux rond ;
 - le couple en essai de torsion était en-deçà de la limite admise ;
 - un coussinet de bielle montrait des signes d'usure (voir fig. 2) ;
 - présence d'impuretés dans les conduits d'huile (voir fig. 3).

Un tel vilebrequin ne répond pas aux normes de navigabilité. Conformément aux instructions ROTAX®, il ne doit pas être monté, ni aucune de ses pièces réutilisées.

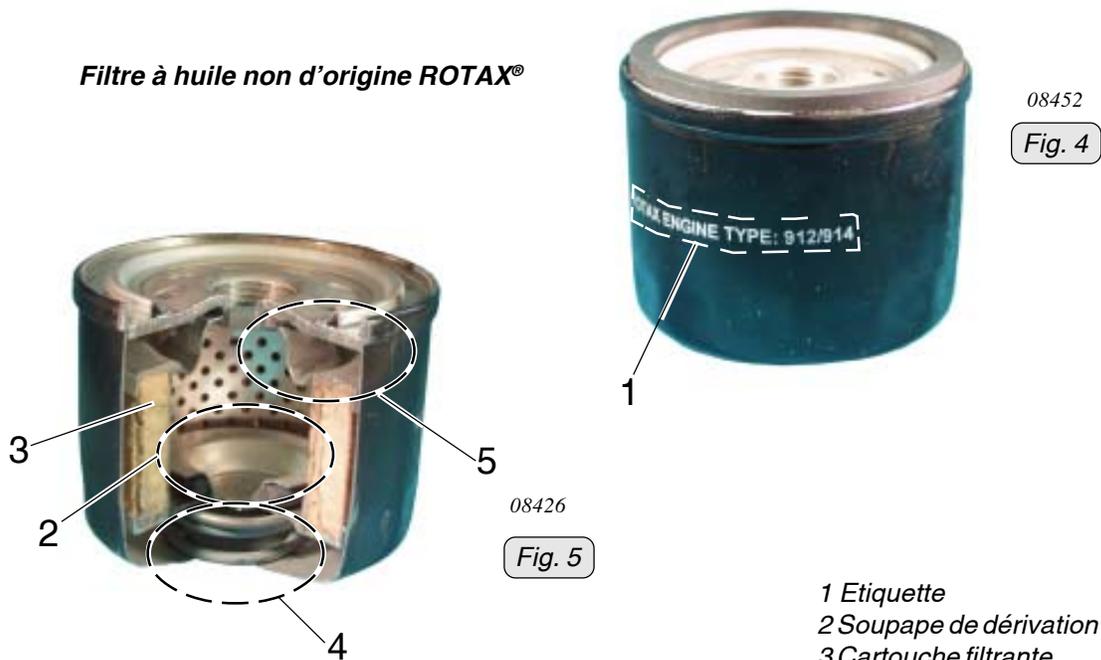
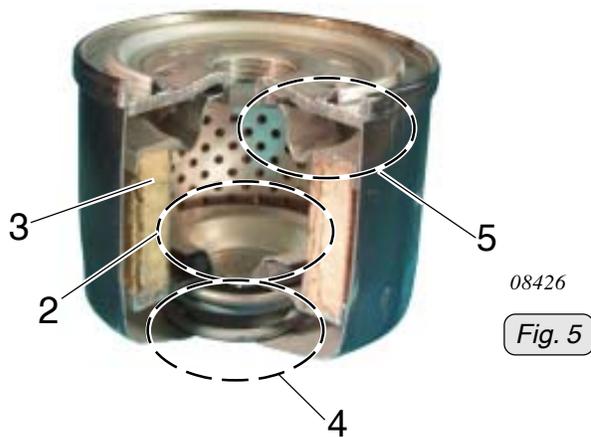
Filtre à huile non d'origine ROTAX®

- le filtre à huile arbore, en violation du copyright et sans autorisation de ROTAX®, une étiquette relative aux moteurs ROTAX de types 912/914(1). Il présente en outre un certain nombre de déficiences techniques graves :

- absence de soupape de dérivation (2) = en cas de contamination, le circuit d'huile peut se colmater complètement ;
 - cartouche filtrante (3) : plus courte que celle d'origine = moins de surface de filtration et captation réduite des impuretés ;

- référence ROTAX® non d'origine ;
 - ressort interne à bords coupants (4) = peut provoquer une usure et l'apparition de fissures dans le logement de filtre ;

- absence de clapet de retour (5) = après coupure du moteur, l'auto-purge du filtre à huile ne peut être évitée. Lorsque le moteur est redémarré, il lui faut plus de temps (lubrification sous forme de film inférieure) pour atteindre la pression de fonctionnement requise.

- 1 Etiquette
- 2 Soupape de dérivation
- 3 Cartouche filtrante
- 4 Ressort
- 5 Absence de clapet de retour

Un tel filtre à huile ne répond pas aux normes de navigabilité. Conformément aux instructions ROTAX®, il ne doit pas être monté et s'il l'était déjà, son utilisation doit cesser.

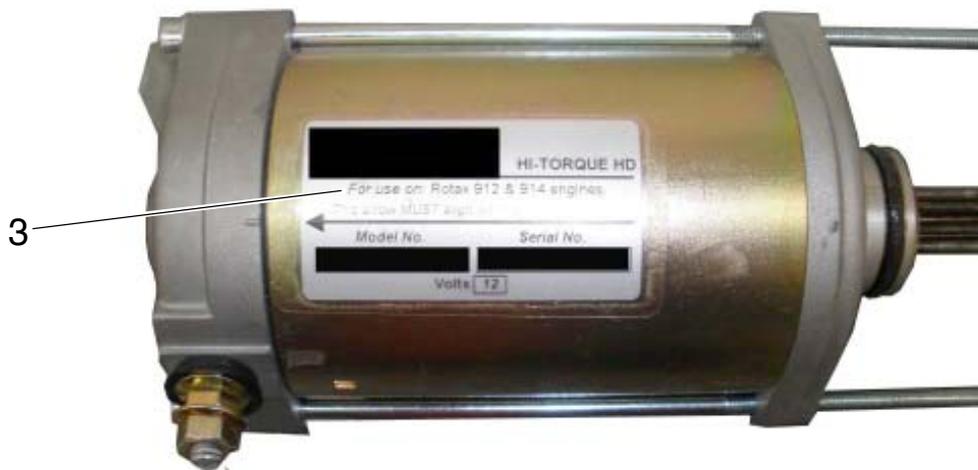
Fig. 7

- le démarreur électrique arbore, en violation du copyright et sans autorisation de ROTAX®, une étiquette relative aux moteurs ROTAX de types 912/914 (1). Il présente en outre un certain nombre de déficiences techniques graves :
 - absence de bague d'étanchéité d'huile (1) dans le support (2) ;
 - ▲ DANGER : Ce défaut peut causer de problèmes de retour d'huile dans le réservoir d'huile, en raison de la perte de pression dans le carter.
 - absence de numéro de référence ROTAX® d'origine (4) ;
 - absence de numéro de série standard (4), normalement frappé, aux fins de traçabilité, sur les composants essentiels chez ROTAX®.

- 1 Bague d'étanchéité d'huile
- 2 Support
- 3 Etiquette
- 4 Numéro de référence et numéro de série ROTAX®

Un tel démarreur électrique ne répond pas aux normes de navigabilité. Conformément aux instructions ROTAX®, il ne doit pas être monté et s'il l'était déjà, son utilisation doit cesser.

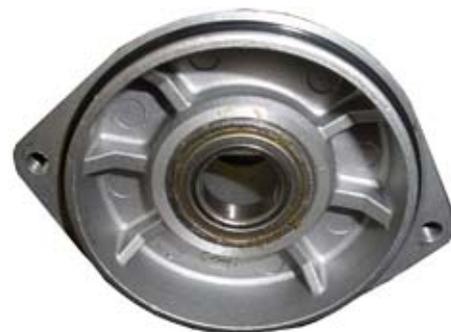
Démarrateur électrique ROTAX® d'origine

(voir fig. 7, 8 et 9)

Sur la base de rapports de terrain, un démarreur électrique non d'origine ROTAX® pour moteurs ROTAX® 912/914 a fait l'objet de tests portant sur sa qualité et son caractère approprié, et ce, conformément aux instructions ROTAX®. Les défauts suivants ont été constatés :
