## BULLETIN DE SERVICE

# Remplacement du filtre à huile des moteurs ROTAX® des types 912 i, 912 et 914 (Séries)

Système ATA: 79-00-00 Système de lubrification

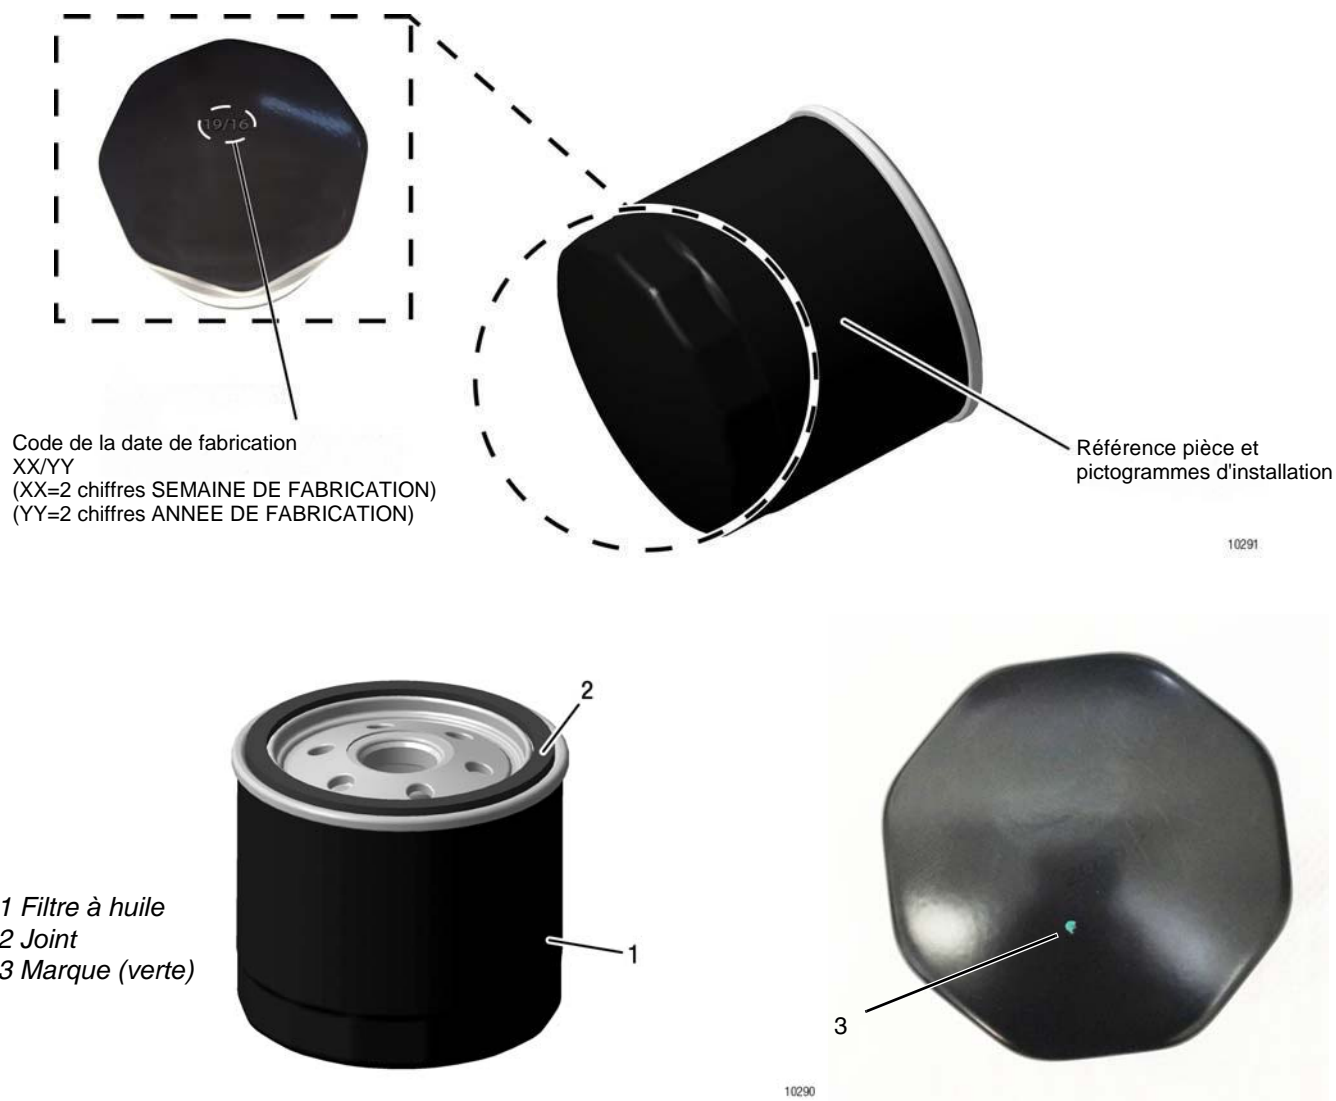
Fig. 1  
Filtre à huile

Sur les moteurs susmentionnés, le constructeur a monté un filtre à huile avec la réf. 825016 et un code de date de fabrication à partir du 10/17 jusqu'au 38/17 et sans marque verte, voir Fig. 1).

Sont également concernés tous les moteurs qui ont été équipés du filtre à huile avec la réf. 825016 (avec un code de date de fabrication à partir du 10/17 jusqu'au 38/17) au cours d'une réparation, d'une maintenance ou de révision générale effectuée à partir du 8 juin 2017 jusqu'au 31 octobre 2017 et n'ayant pas de marque verte, voir Fig. 1).

En raison d'un écart dans le processus de fabrication du joint du filtre à huile, des fissures dans le joint peuvent apparaître. Dans de rares cas, ce problème peut causer une fuite d'huile auprès du joint.

Etape	Procédure
1	Vérifiez le livret moteur et les relevés de la maintenance ou les documents d'expédition pour constater si ce bulletin de service a déjà été exécuté.
2	Vérifiez si le filtre à huile concerné a une marque verte sur sa couronne (voir Fig. 1) (au même endroit que le code de la date de fabrication). - la marque verte est présente : ce filtre est OK car il a déjà été testé par le fournisseur et il peut être utilisé même si le code de la date de fabrication se trouve entre le 10/17 et le 38/17. Aucune autre action n'est requise. - la marque verte n'est PAS présente : ce filtre à huile n'est PAS OK, suivez les instructions dans la section 3.2). <b>REMARQUE :</b> Si le code de la date de fabrication est difficile à lire, utilisez un outil d'éclairage approprié (par ex. une lampe de poche dirigée sous un angle approprié sur la couronne du filtre à huile etc.) pour obtenir une meilleure visibilité de l'empreinte du code.

Voir Fig. 1.

Etape	Procédure
1	Démontez le filtre à huile concerné selon le manuel de maintenance légère.
2	Installez le nouveau filtre à huile selon le manuel de maintenance légère.

Voir [Fig. 1](#).

Etape	Procédure
1	Mettez les filtres à huile concernés en quarantaine et/ou enlevez les de votre stock. Marquez les comme inutilisables et retournez les F.O.B. à votre distributeur ROTAX® agréé ou ses centres de service indépendants.
